CLASSIFICACIÓ GENÈRICA: Pintura mural

PROCEDÈNCIA: Església parroquial del monestir de Santa Maria, Cervià de Ter (Gironès)

RESTAURACIÓ: 4 RESTAURA S.C.P.

ANY DE LA RESTAURACIÓ: 2012

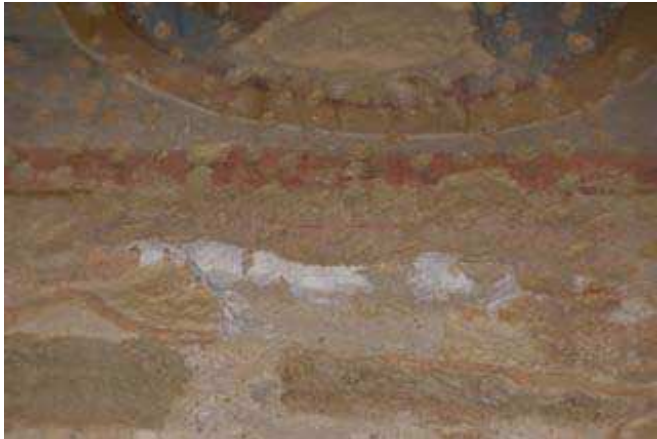
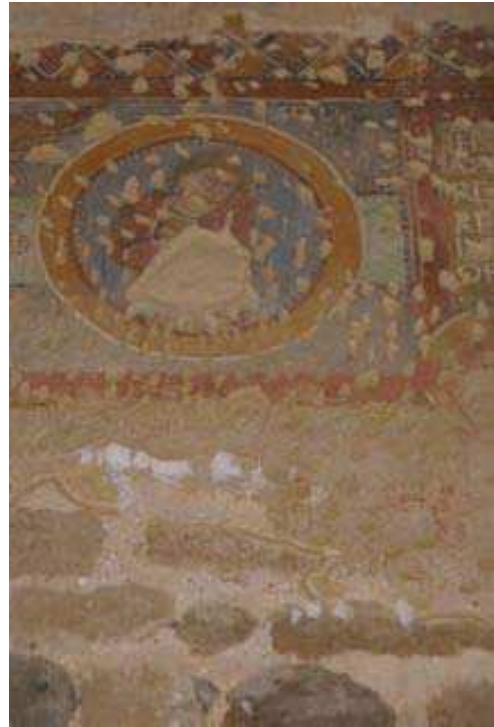
S'observa, a la zona inferior i central del mural, aixecament i separació dels estrats pictòrics respecte al suport mur i s'identifica una gran zona d'humitat a la zona inferior del mur que suporta el mural. Per taquest motiu no es pot descartar que tot el suport del darrere de les pintures presenti les mateixes humitats.

Detall de la zona afectada del mural sud en què s'ha assegurat la zona provisionalment pels tècnics del CRBMC

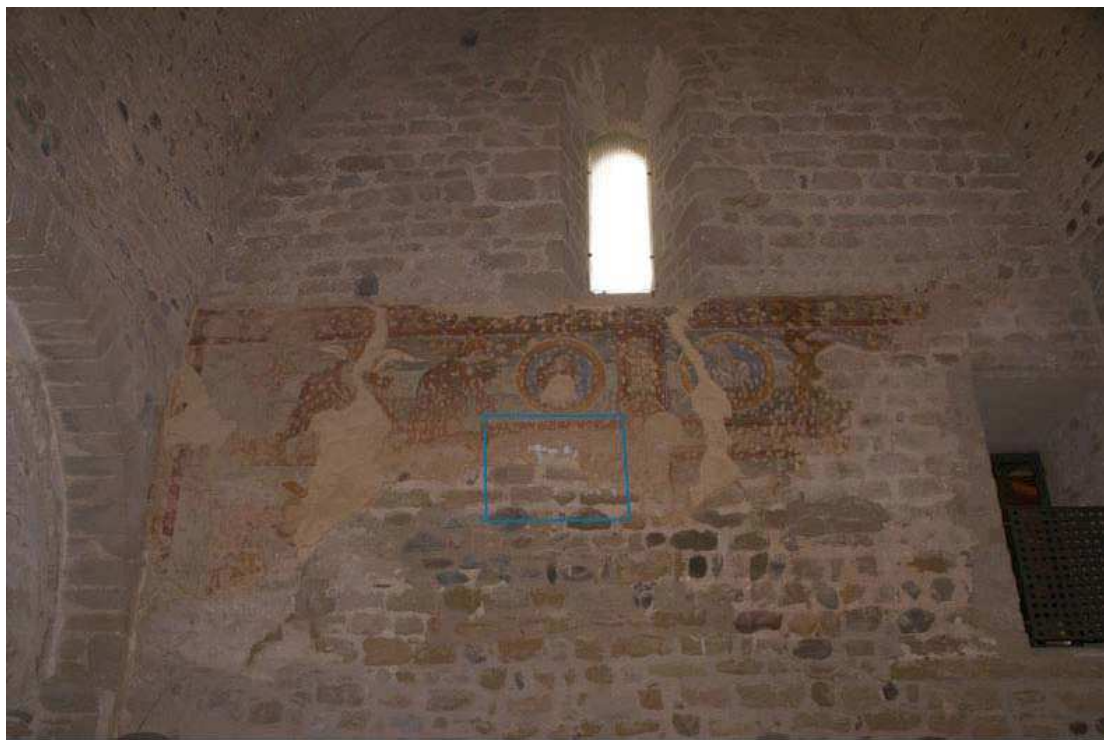
Sembla ser que les humitats podrien procedir de filtracions d'aigua des de la finestra que queda per damunt del mural, la que està protegida de l'exterior per una coberta de planxes de policarbonat.

Vista de la zona afectada emmarcada en blau

Tot plegat podria ser la causa d'entrada d'aigua que s'escolaria per la paret i aniria filtrant lentament per darrere de les pintures i afectaria els estrats pictòrics. Un cop fetes les comprovacions necessàries s'observa que les planxes de la coberta potser no segellen prou bé l'entrada d'aigua o que els baixants podrien presentar acumulació de material divers que dificulta el desaigüe correctament.

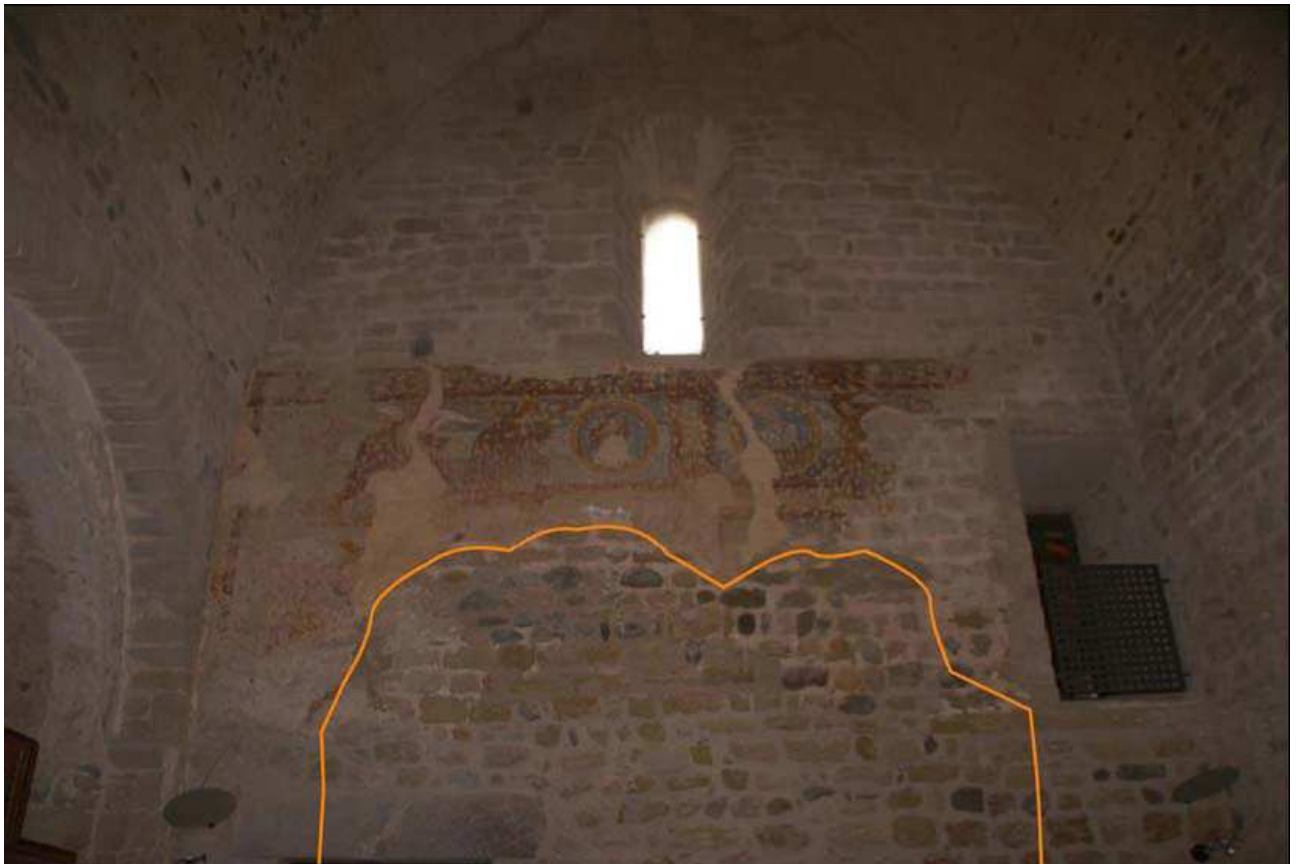
La paret presenta un morter de ciment on es localitzen humitats i eflorescències salines per tota la superfície. Aquest ciment d'acabat és també causa d'humitats, ja que aquests tipus de morters poc adients, dificulten la transpiració del suport i aporten sals al substrats originals que afavoreixen la retenció de les humitats essent, també producte d'aquestes. Les sals són causa a la llarga d'altres patologies.

Mural sud. Zona d'humitats emmarcades en una línia de color taronja

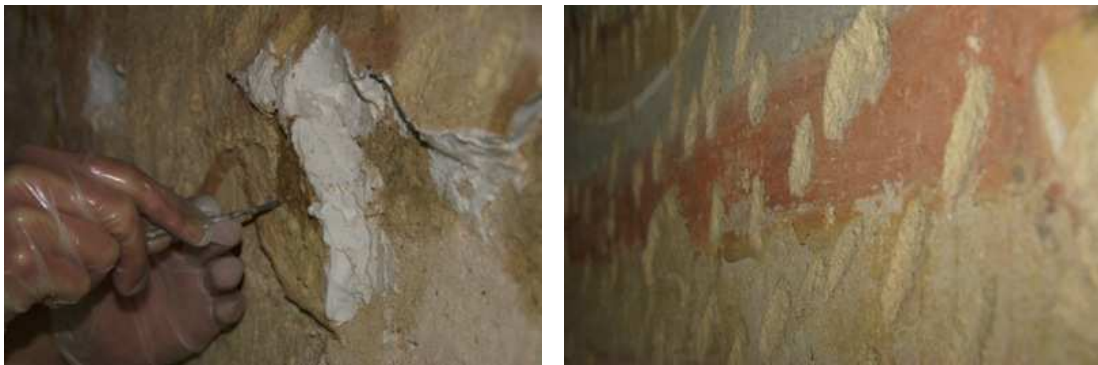
Aixecament de la capa pictòrica en film

- Neteja: eliminació de la pols superficial i eliminació de cúmuls de sorra dipositats en zones picades.
- Localització de bosses i de zones amb manca d'adherència entre la capa pictòrica i el suport.
- Foradament de les zones picades sense pintura per accedir a les bosses. Fixació puntual, amb aigua de calç, de les vores de les bosses amb pintura en el moment de practicar els forats. Fixació puntual de la superfície pictòrica quan l'aixecament és film pictòric.

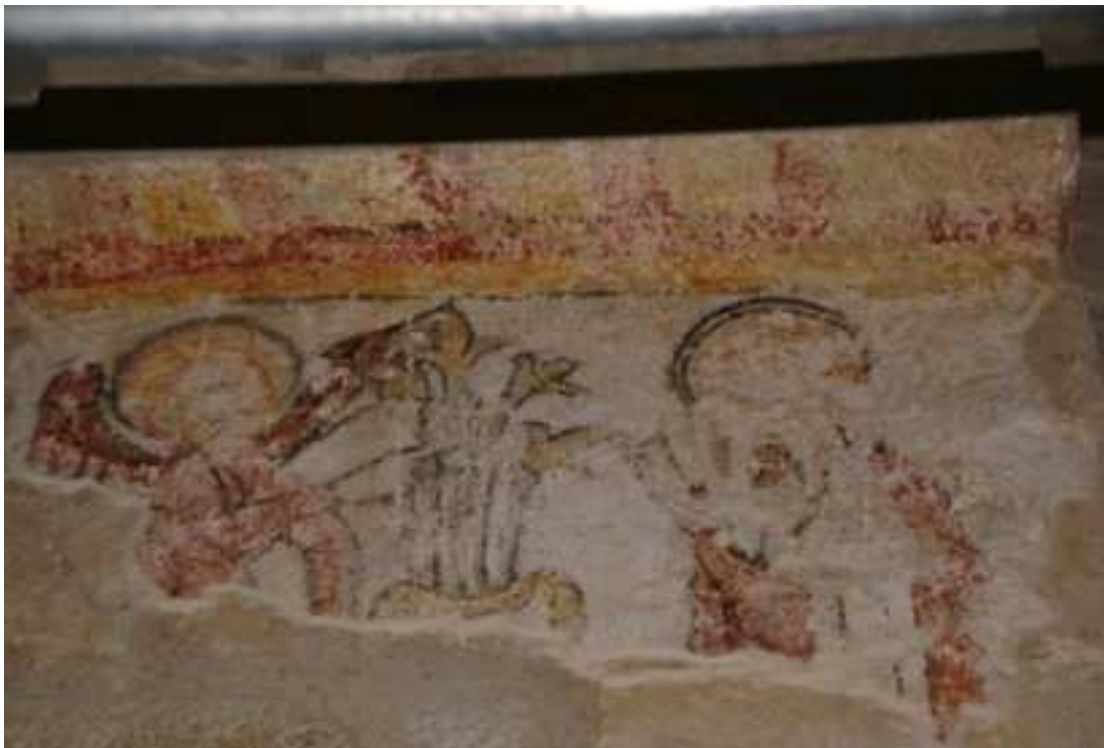
Fragment de pintura conservada al primer pilar, entrant per la porta principal de l'església

Paral·lelament a la intervenció del mur sud, s'ha actuat preventivament en un fragment de pintura mural de les mateixes característiques tècniques: fresc amb pintura a la calç. Presentava aixecaments pictòrics i pulverulència superficial, bosses i separació del mur a la part inferior.

S'ha fixat la superfície amb KLUGEL-G® al 10% amb *white spirit*, i s'ha consolidat el fragment seguint les premisses especificades en el punt 8 del procés de conservació. Finalment, les pintures s'han bisellat per millorar la seva subjecció al mur, tal com es descriu al punt 9 del procés de conservació.
