CLASSIFICACIÓ GENÈRICA: Pintura mural

PROCEDÈNCIA: Església parroquial del monestir de Santa Maria, Cervià de Ter (Gironès)

RESTAURACIÓ: 4 RESTAURA S.C.P.

ANY DE LA RESTAURACIÓ: 2012

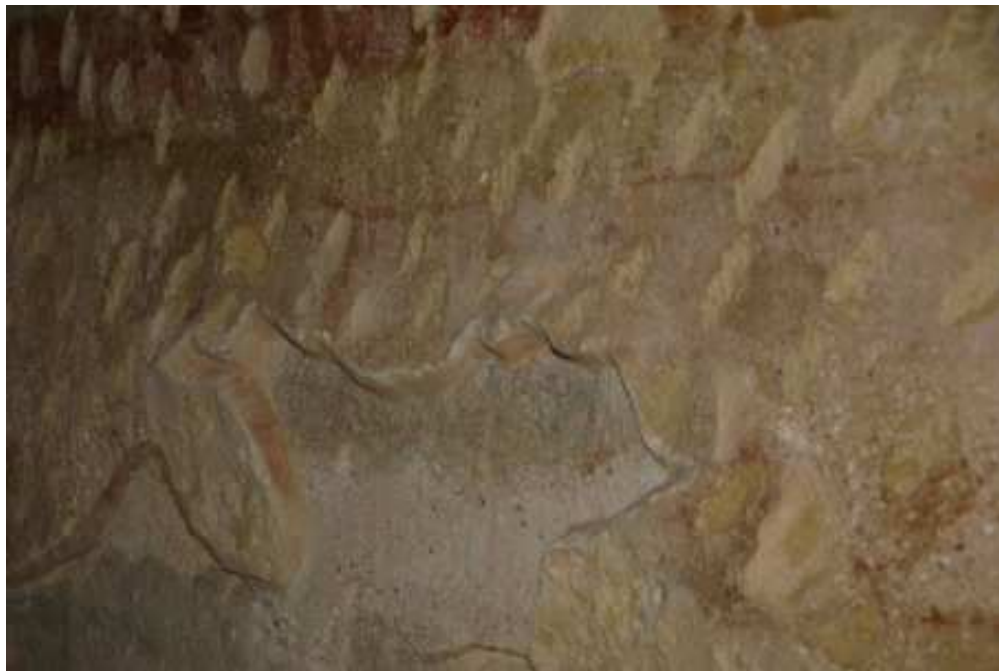
Paral·lelament a la intervenció del mur sud, s'ha actuat preventivament en un fragment de pintura mural de les mateixes característiques tècniques: fresc amb pintura a la calç. Presentava aixecaments pictòrics i pulverulència superficial, bosses i separació del mur a la part inferior.

S'ha fixat la superfície amb KLUGEL-G® al 10% amb *white spirit*, i s'ha consolidat el fragment seguint les premisses especificades en el punt 8 del procés de conservació. Finalment, les pintures s'han bisellat per millorar la seva subjecció al mur, tal com es descriu al punt 9 del procés de conservació.
